IMPACTO DE LAS AGUAS SUPERFICIALES EN EL AUMENTO DEL NIVEL DE LAS AGUAS DEL LAGO ENRIQUILLO

Impact of surface waters on the increase in the level of the waters of Lake Enriquillo

Cómo citar: Miniño Mejía, V. A., León, Y., & Quintana, C. (2018). Impacto de las aguas superficiales en el aumento del nivel de las aguas del Lago Enriquillo. *Ciencia, Ambiente Y Clima*, 1(1), 9-21. <https://doi.org/10.22206/cac.2018.v1i1.pp9-21>

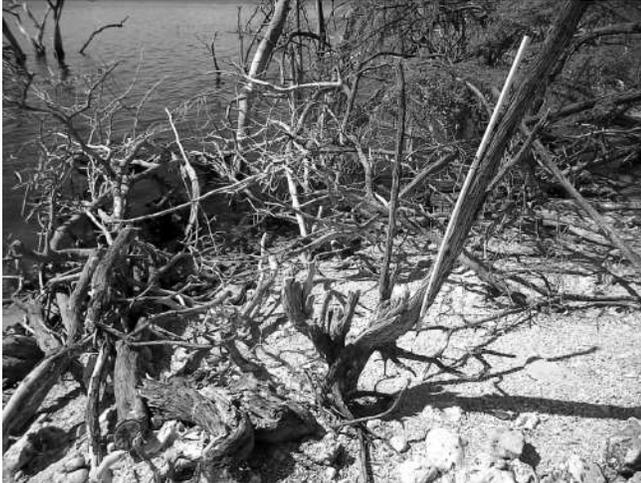
Figura 2. Nivel del lago Enriquillo en las costas de la Azufrada. 2014.

descenso de las aguas en sus costas, especialmente en el área descrita como la Azufrada. Figs. 2 y 3. La salinidad del lago por lo general es hipersalina, es decir mucho mayor que la salinidad del mar que es de aproximadamente 35 ppt, registrando salinidad tan alta como 110 ppt (Buck *et al.*, 2005; INTEC & CCNY 2013). Debido al aumento del nivel de sus aguas la salinidad del lago Enriquillo llegó a su nivel más bajo registrado, 22 ppt (Miniño *et al.*, 2013). A partir del 2013, y en congruencia con el descenso del nivel de las aguas del lago, la salinidad ha ido aumentando hasta registrarse unas 39 ppt en los primeros meses del año 2017. Esto debido a que el agua del lago se ha ido evaporando a un ritmo mayor en que ha recibido aguas dulces.

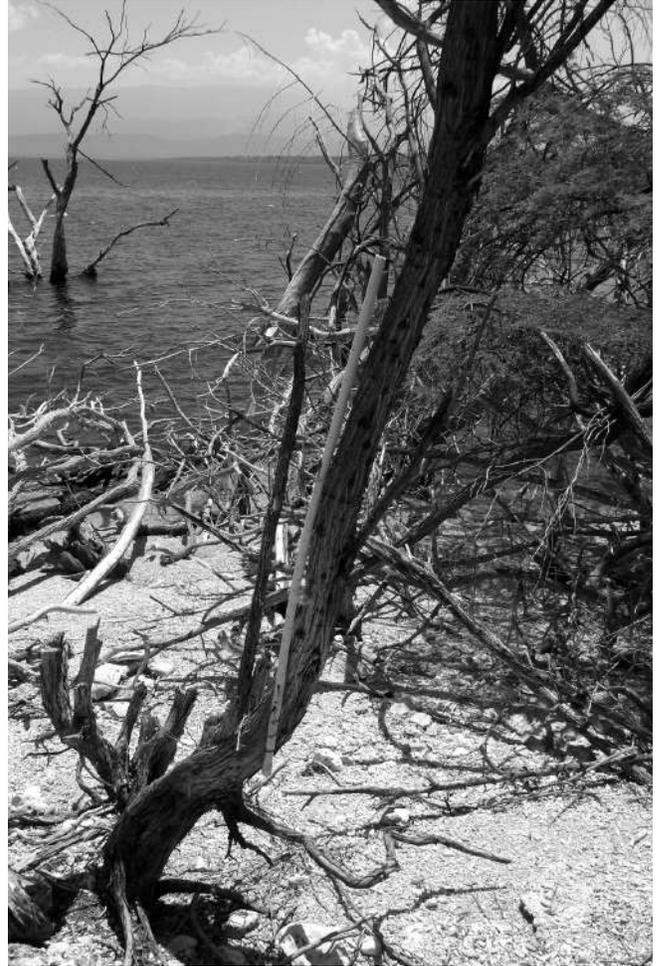
Figura 3. Nivel del lago Enriquillo en las costas de la Azufrada. 2016.

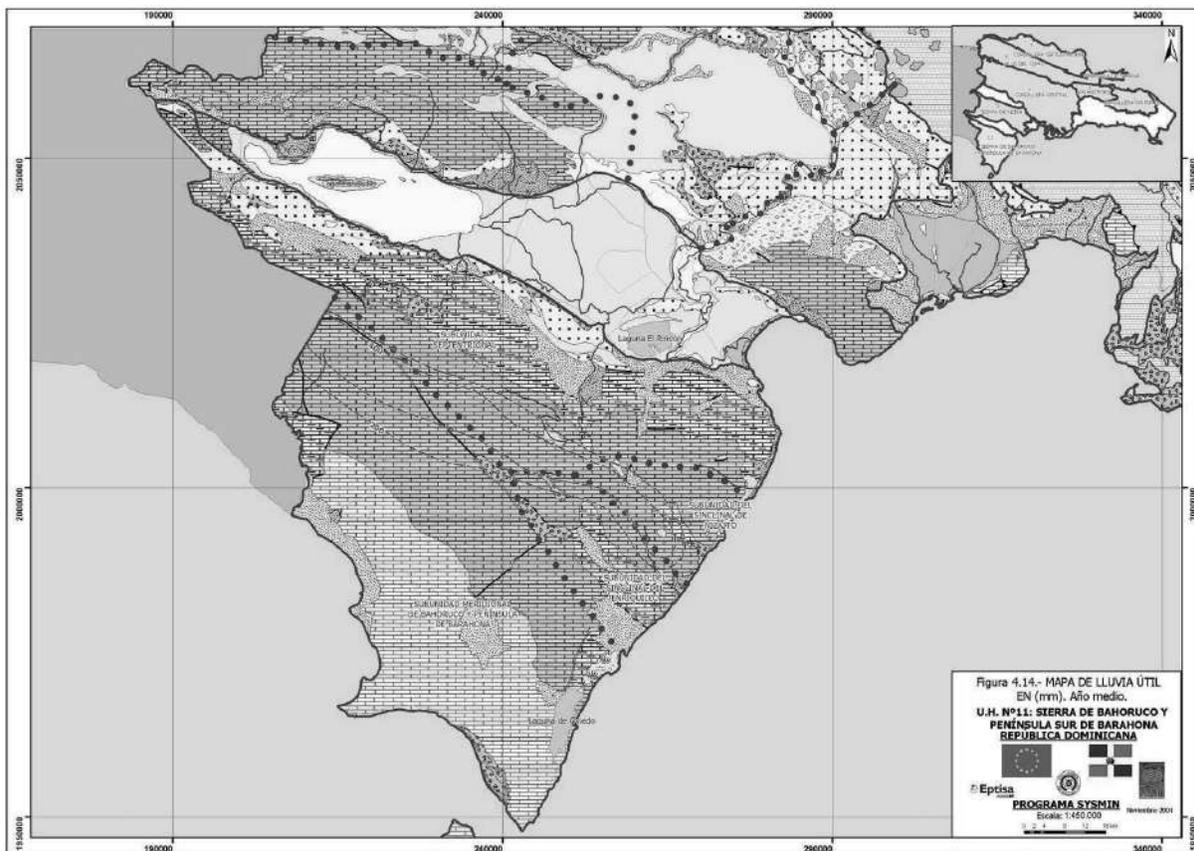
Figura 5. Geología de la región del lago Enriquillo. Fuente: Eptisa (2004).

La geología de la sierra de Neyba también se caracteriza por un sistema de rocas calizas. Fig. 5. Esto permite que el agua subterránea fluya con facilidad hacia el lago Enriquillo, arrastrando también sales que contribuyen a la salinidad del mismo. El lago Enriquillo está ubicado en un valle formado por la falla Enriquillo, la cual que se extiende 127 millas desde la bahía de Puerto Príncipe en Haití en el oeste, hasta cerca de la bahía de Neiba en la República Dominicana en el este. Se le conoce como la Hoya de Enriquillo en la República Dominicana. (Dolan *et al.*, 1991). Los temblores en la región son comunes, aunque generalmente por debajo de 3.0 en la escala de Richter.

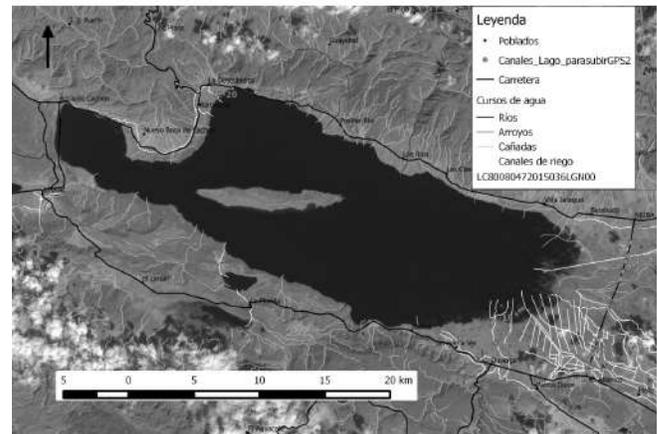
Figura 6. Ríos y Canales alrededor del lago Enriquillo y puntos de muestreo.

Se continuó tomando medidas de caudal en la parte oriental del lago Enriquillo, y además se hizo un viaje de reconocimiento alrededor del mismo para localizar los ríos y canales en la parte norte, sur y oeste del lago, e incluirlos en un mapa general de puntos de muestreo. Fig. 6. Se marcaron los las localizaciones de estos ríos y canales utilizando un GPS Garmin GPSmap 62sc.

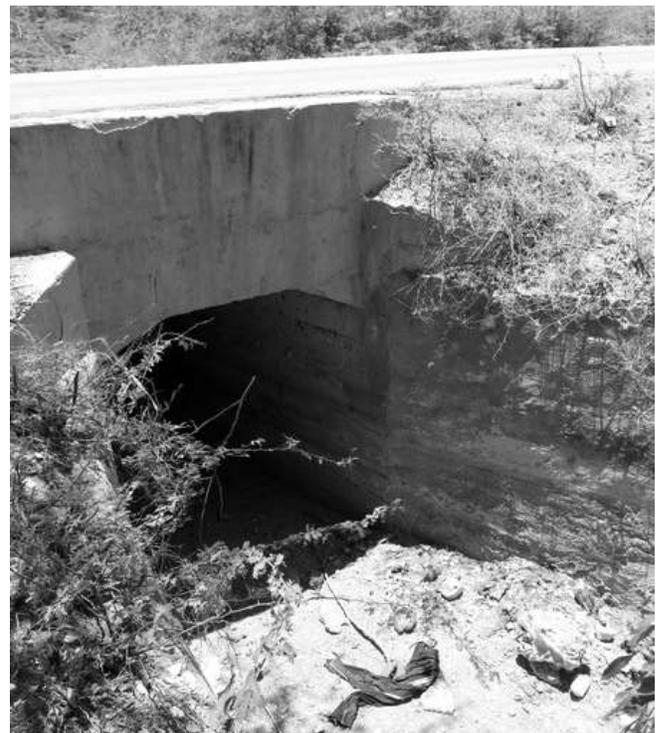
Figura 7. Río seco en la parte este del lago Enriquillo.

La mayoría de los canales que deberían drenar sus aguas al lago Enriquillo no lo hacen, ya que por lo regular son utilizados para riego y permanecen secos prácticamente todo el año. Fig. 7. Ya desde los años 70 estos ríos vienen siendo canalizados para usos de agricultura, cortando su entrada al

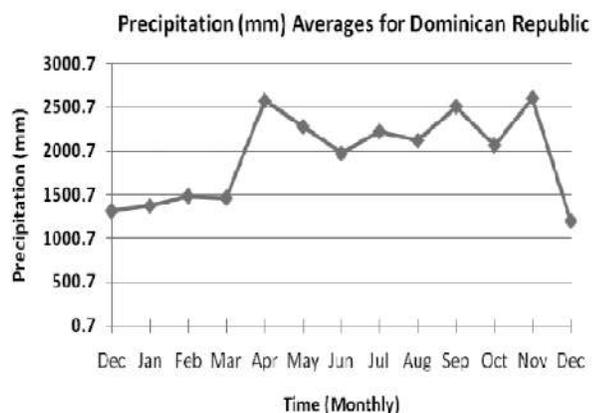
Figura 8. Promedio de precipitación. Lago Enriquillo.
Fuente: González, 2010.

El nivel del agua del lago varía debido a una combinación de eventos de precipitación causados por tormentas y la alta tasa de evaporación de la región, la cual tiene un clima cálido y semiárido donde las. (Cocco Quezada, 2009; González, 2015). La región tiene un clima cálido y semiárido. Las precipitaciones anuales no se distribuyen uniformemente, teniendo precipitaciones máximas en mayo y octubre, aunque esto ha variado durante los últimos años. Los meses de diciembre y abril tradicionalmente se han caracterizado por ser secos. (Cocco Quezada, 2009; González, 2015; Vanshan *et al.*, 2015). Esto también ha cambiado durante los últimos años. Durante estos meses la precipitación puede ser menor de 20 mm. Los promedios anuales de precipitación varían en el este y el oeste del lago, teniendo unos 729 mm en la costa noroeste y unos 508 mm en el sureste. (Herrera y Orrego, 2011; Vanshan *et al.*, 2015; Méndez-Tejeda *et al.*, 2016). Fig.8.

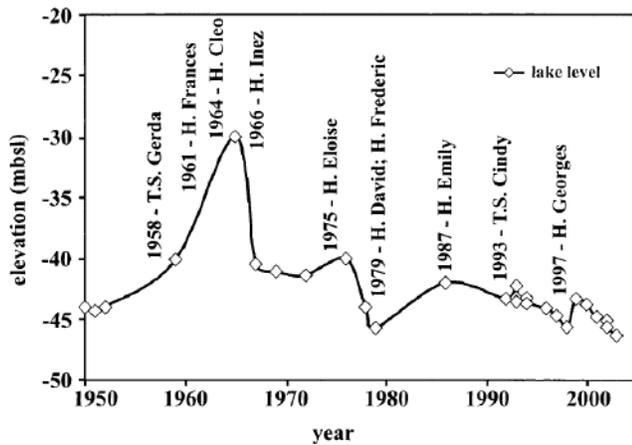
Figura 9. Variación en el nivel de las aguas del lago Enriquillo, 1590-2000. Fuente: Buck et al., 2005.

Independientemente de las hipótesis planteadas se debe señalar que el lago Enriquillo históricamente ha tenido períodos de crecimiento seguidos de períodos de descenso (Noble 1929, Ducoudray 1981). El período más prolongado de aumento del nivel del lago en el registro histórico fue entre los años 1960 y 1968, cuando los niveles de agua subieron de 45 a 35 mbnm, y esto se puede apreciar en el trabajo de Buck *et al.*, (2005), donde se documenta la diferencia del nivel de las aguas del lago entre los años 1950 y 2000. Fig. 9. Muchos investigadores coinciden en el hecho de que los fenómenos meteorológicos extremos que afectaron la región suroeste de la República Dominicana a partir del 2004 han sido responsables, al menos en parte, de la crecida del lago Enriquillo. (Miniño *et al.*, 2015).

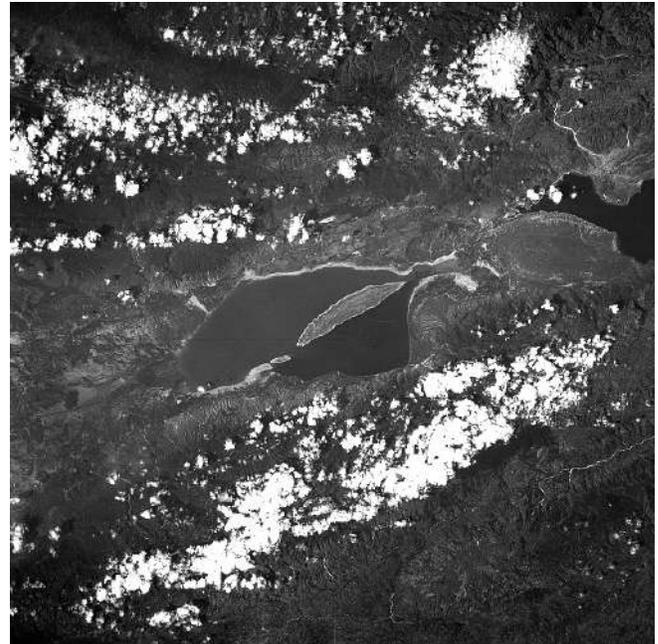
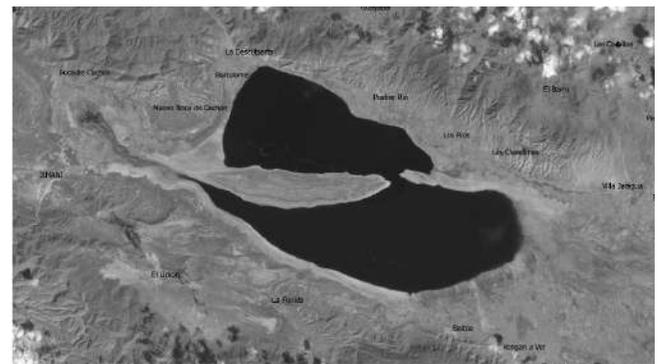
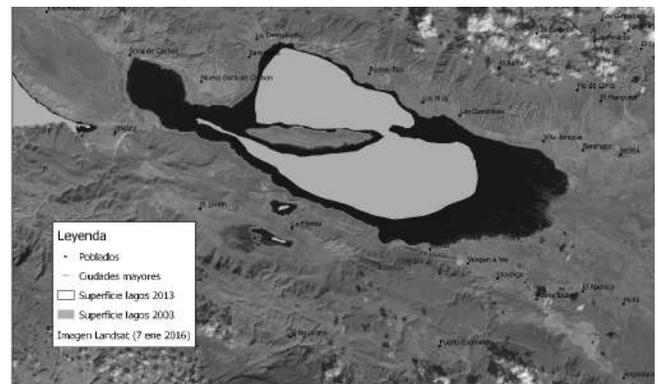
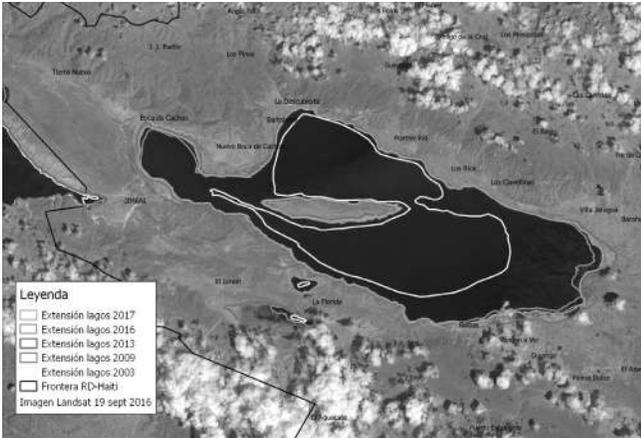
Figura 10. Superficie del lago Enriquillo. Septiembre 1993. Fuente: Wikipedia.

Figura 11. Superficie del lago Enriquillo. 2002. Fuente: Google Earth.

Figura 12. Superficie del lago Enriquillo. 2013. Fuente: Google Earth.

Figura 13. Superficie del lago Enriquillo. 2013-Abril 2017. Fuente: Google Earth.

Imágenes satelitales muestran la variabilidad de la superficie del lago Enriquillo, desde el año 1993, siguiendo el 2002 cuando existía la preocupación de que el lago se secara, hasta el 2016, cuando el lago después de haber tenido su superficie máxima en el año 2013, muestra indicios de decrecimiento. Figs. 10, 11,12 y 13.

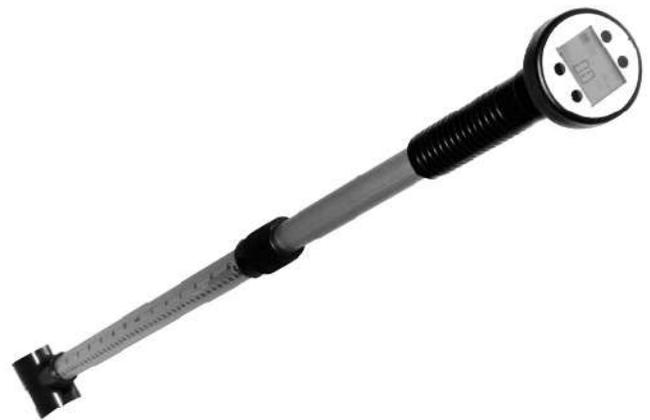
Figura 14. Correntómetro FP311 Global Water Flow Probe.

Una vez localizados todos los ríos y canales a medir se planificaron los viajes de campo a realizar durante los próximos dos años. Se realizaron ocho viajes de campo en las diferentes estaciones del año para medir el flujo de aguas superficiales alrededor del lago Enriquillo utilizando un correntómetro (FP111 Flow Probe, 3'-6'). Fig.14. El flujo o caudal, es la cantidad de agua que pasa a través de una sección del río o canal por unidad de tiempo. Se calcula multiplicando la velocidad del agua (m/s) por el área de la sección específica (m^2), y el resultado es el volumen (m^3/s).

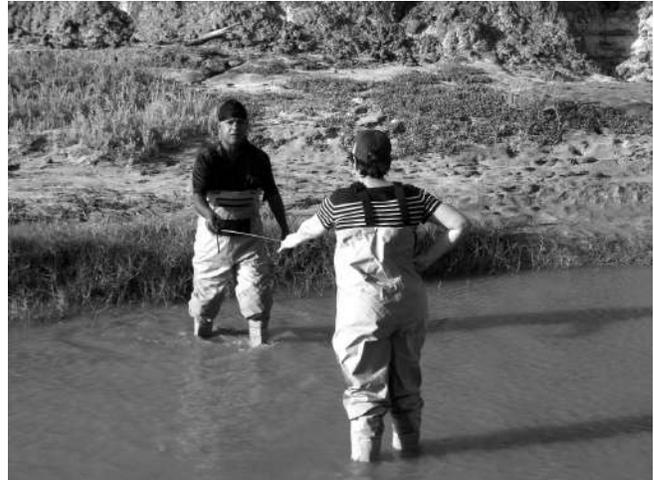
Figura 15. Medición del ancho de río.

En cuanto a la toma de mediciones de los caudales se procedió de la siguiente manera: Se marcó la localización del río o canal utilizando un GPS. Luego se midió el ancho del río utilizando una cinta métrica y de inmediato se midió la profundidad del canal en el centro, en el costado izquierdo y el costado derecho del mismo y se tomó la profundidad promedio para la calculación. Luego se tomaron al menos tres (3) medidas de velocidad del flujo de agua en cada segmento y a diferentes profundidades. Figs. 15, 16 y 17. En algunas ocasiones se tomaron cuatro, cinco y hasta seis mediciones debido a inconsistencias en la lectura del caudalímetro. Se calculó el promedio de la profundidad del canal, así como el promedio de las velocidades de los flujos. Para calcular el área del río se usó la siguiente ecuación:

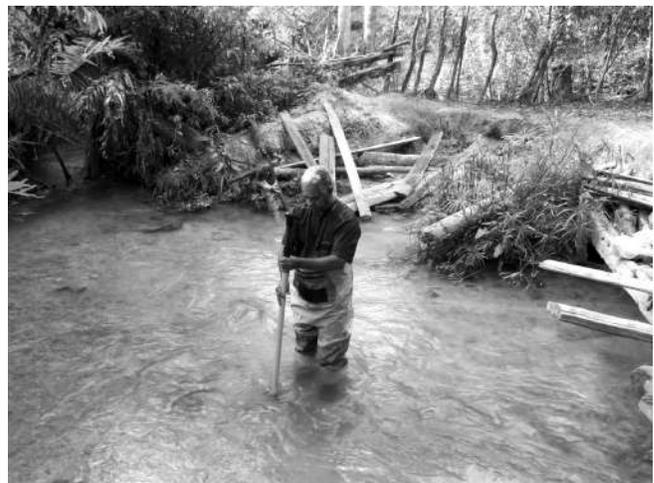
Figura 16. Medición del flujo de río.

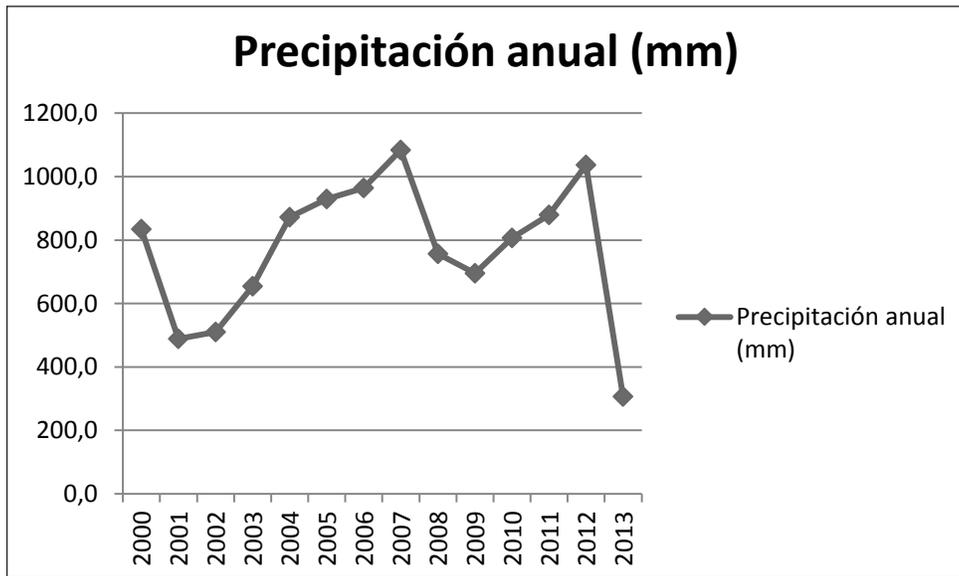
Figura 18 Precipitación anual (mm). Fuente Onamet.

Mientras que se ha reportado, dentro de los datos escasos para el área de estudio, una evaporación aproximada de 1547 mm por año, la precipitación media es de aproximadamente 900 mm. Fig. 18. La tabla 1 y la figura 19 muestran en la estación de Jimaní una baja en la precipitación a partir del año 2012. El 2016 registró una mayor precipitación que los tres años anteriores,

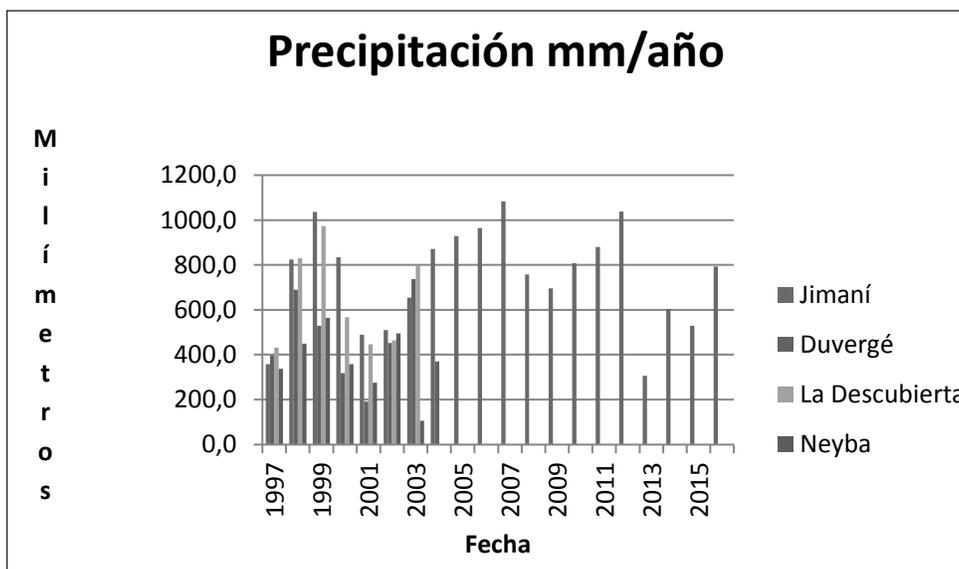
Figura 19. Precipitación en las estaciones de Jimaní, Duvergé, La Descubierta y Neyba. Elaborada con datos de Onamet.

pero aún menor que lo que se había registrado hasta el 2012. Cuando se compara esta gráfica con los mapas satelitales se puede observar que el aumento de precipitación del 2016 no fue significativo como para detener el descenso del nivel de las aguas del lago Enriquillo. Esta gráfica también muestra que solo la estación de Jimaní aportó datos de precipitación entre el 1997 y el 2016.
